Ripristino di superfici in fibro – cemento realizzato con *ElastiK* e *Supporto Antifessura*

Esempio di ripristino di una superficie in fibro-cemento che è stata pesantemente danneggiata da una violenta grandinata

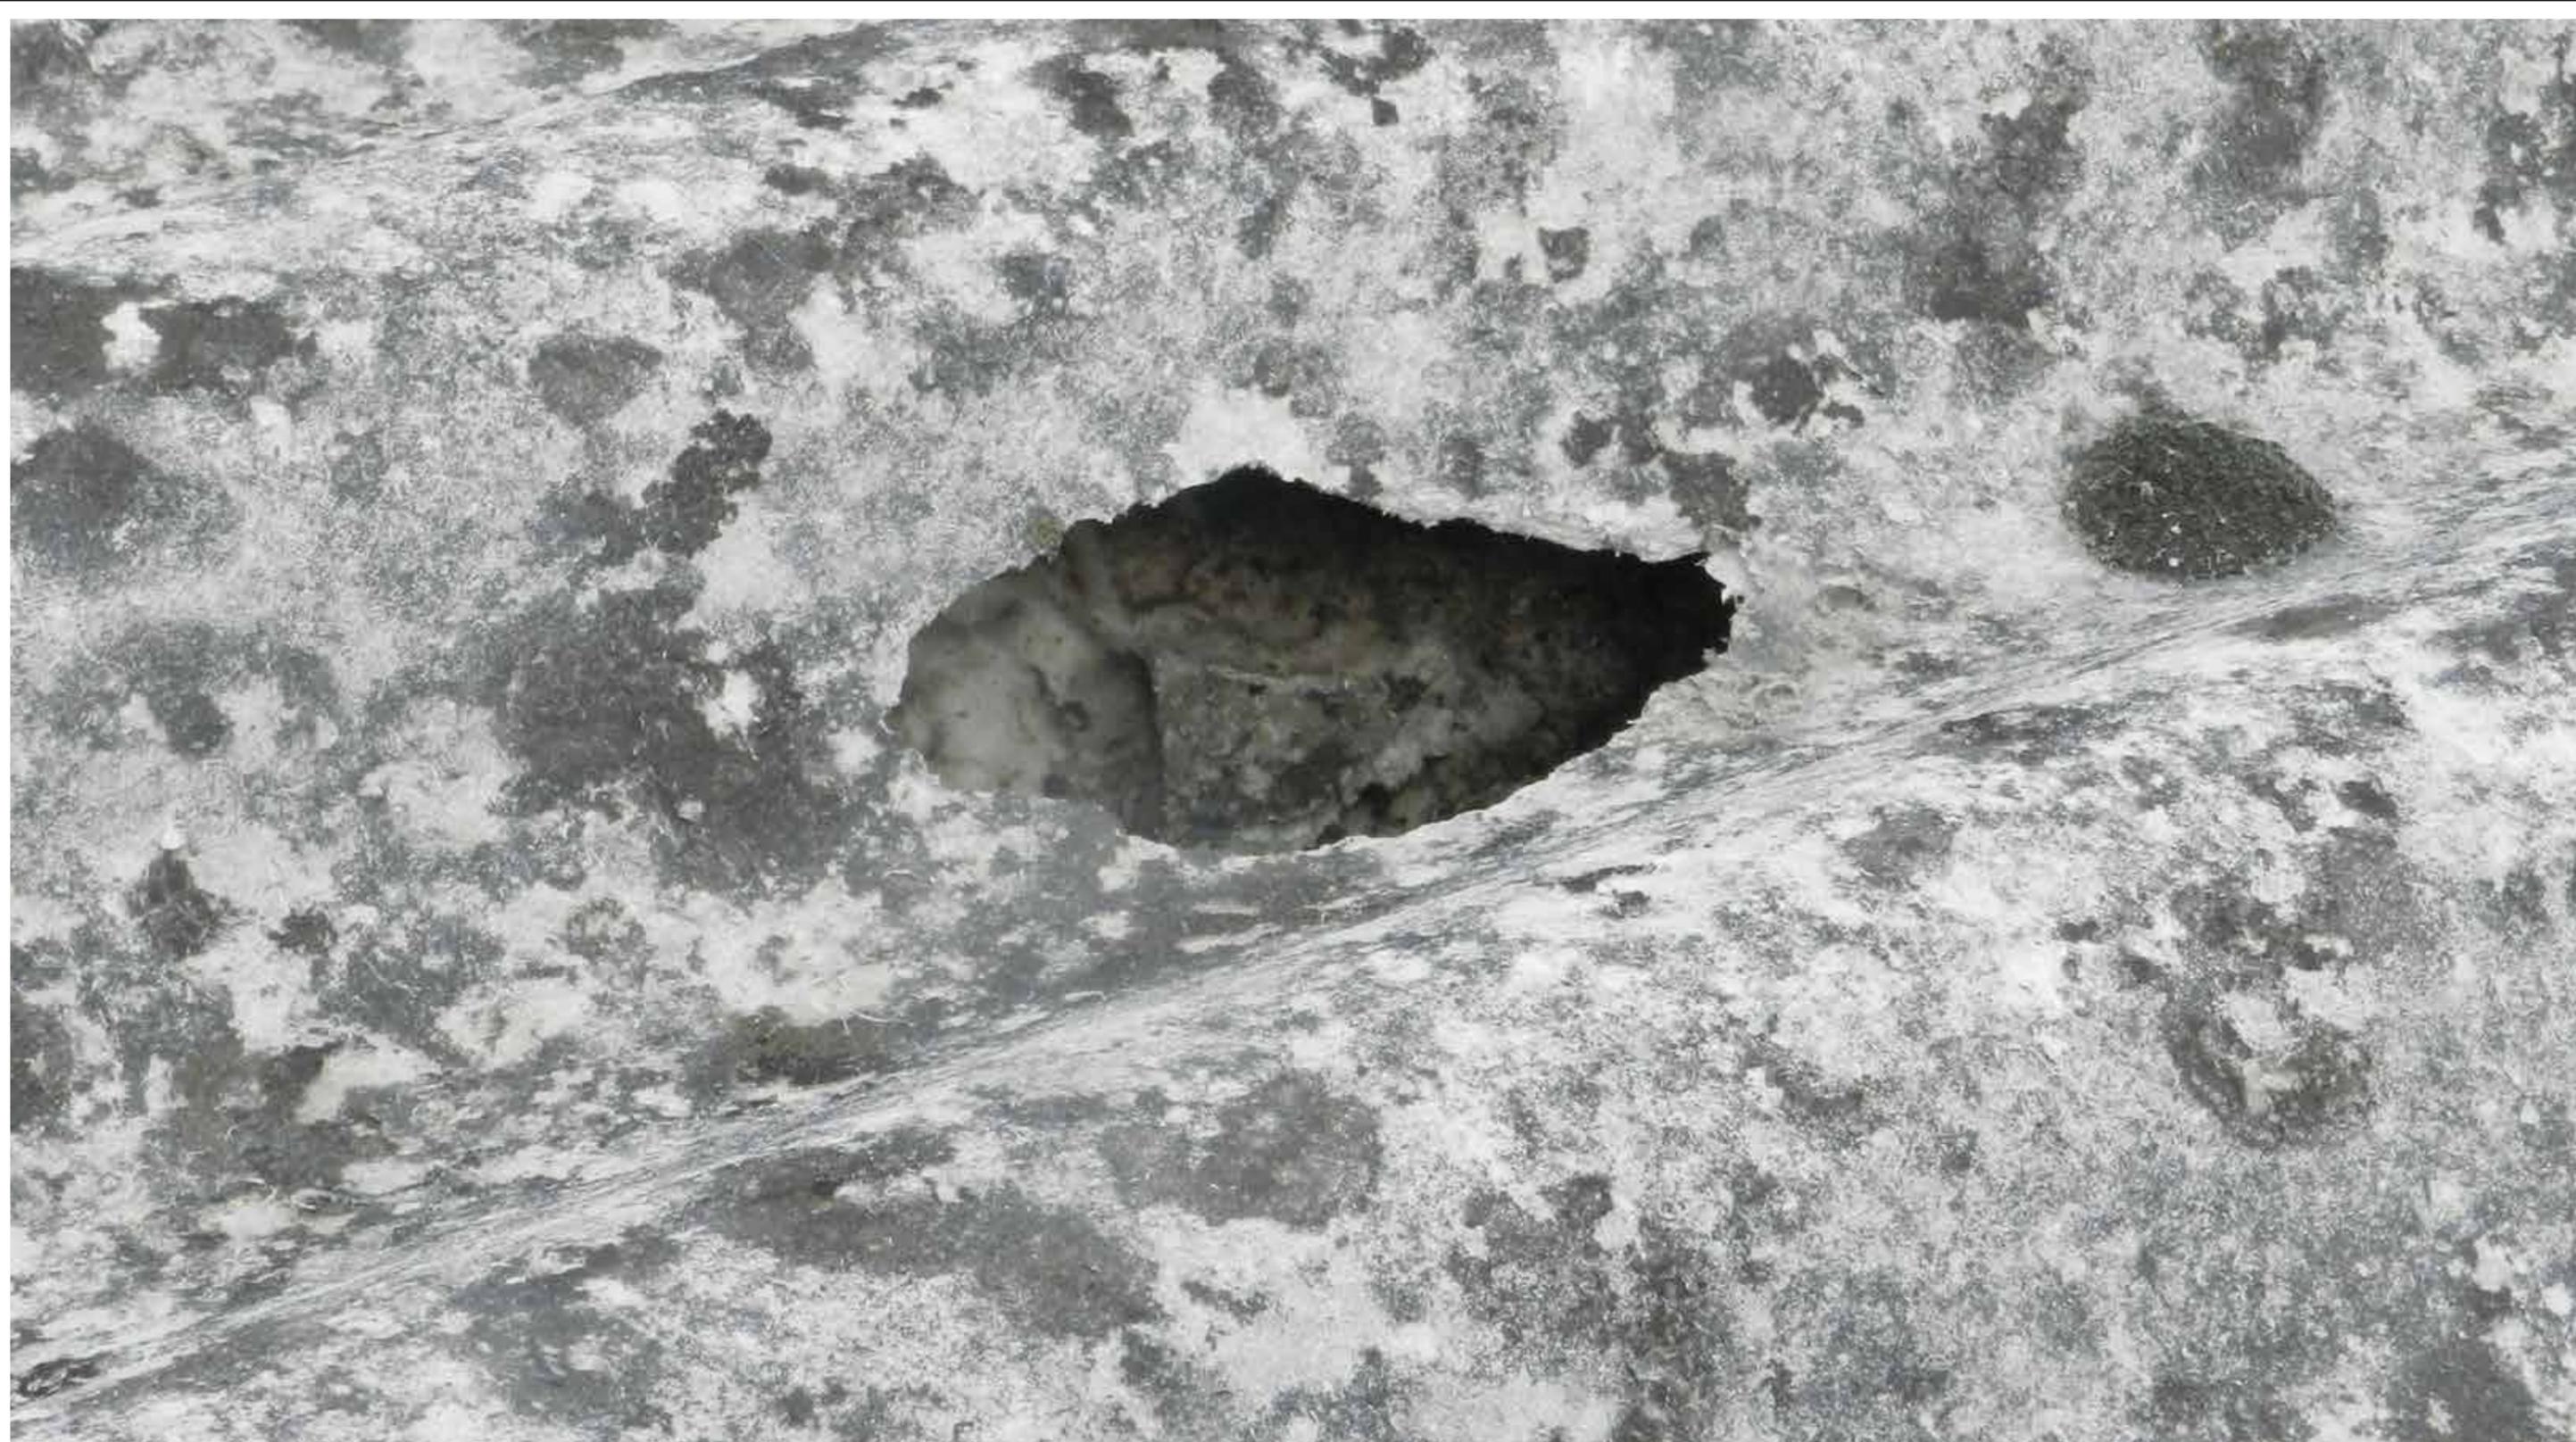
Evidente risultato della rottura della copertura in fibro-cemento per effetto delle grandine

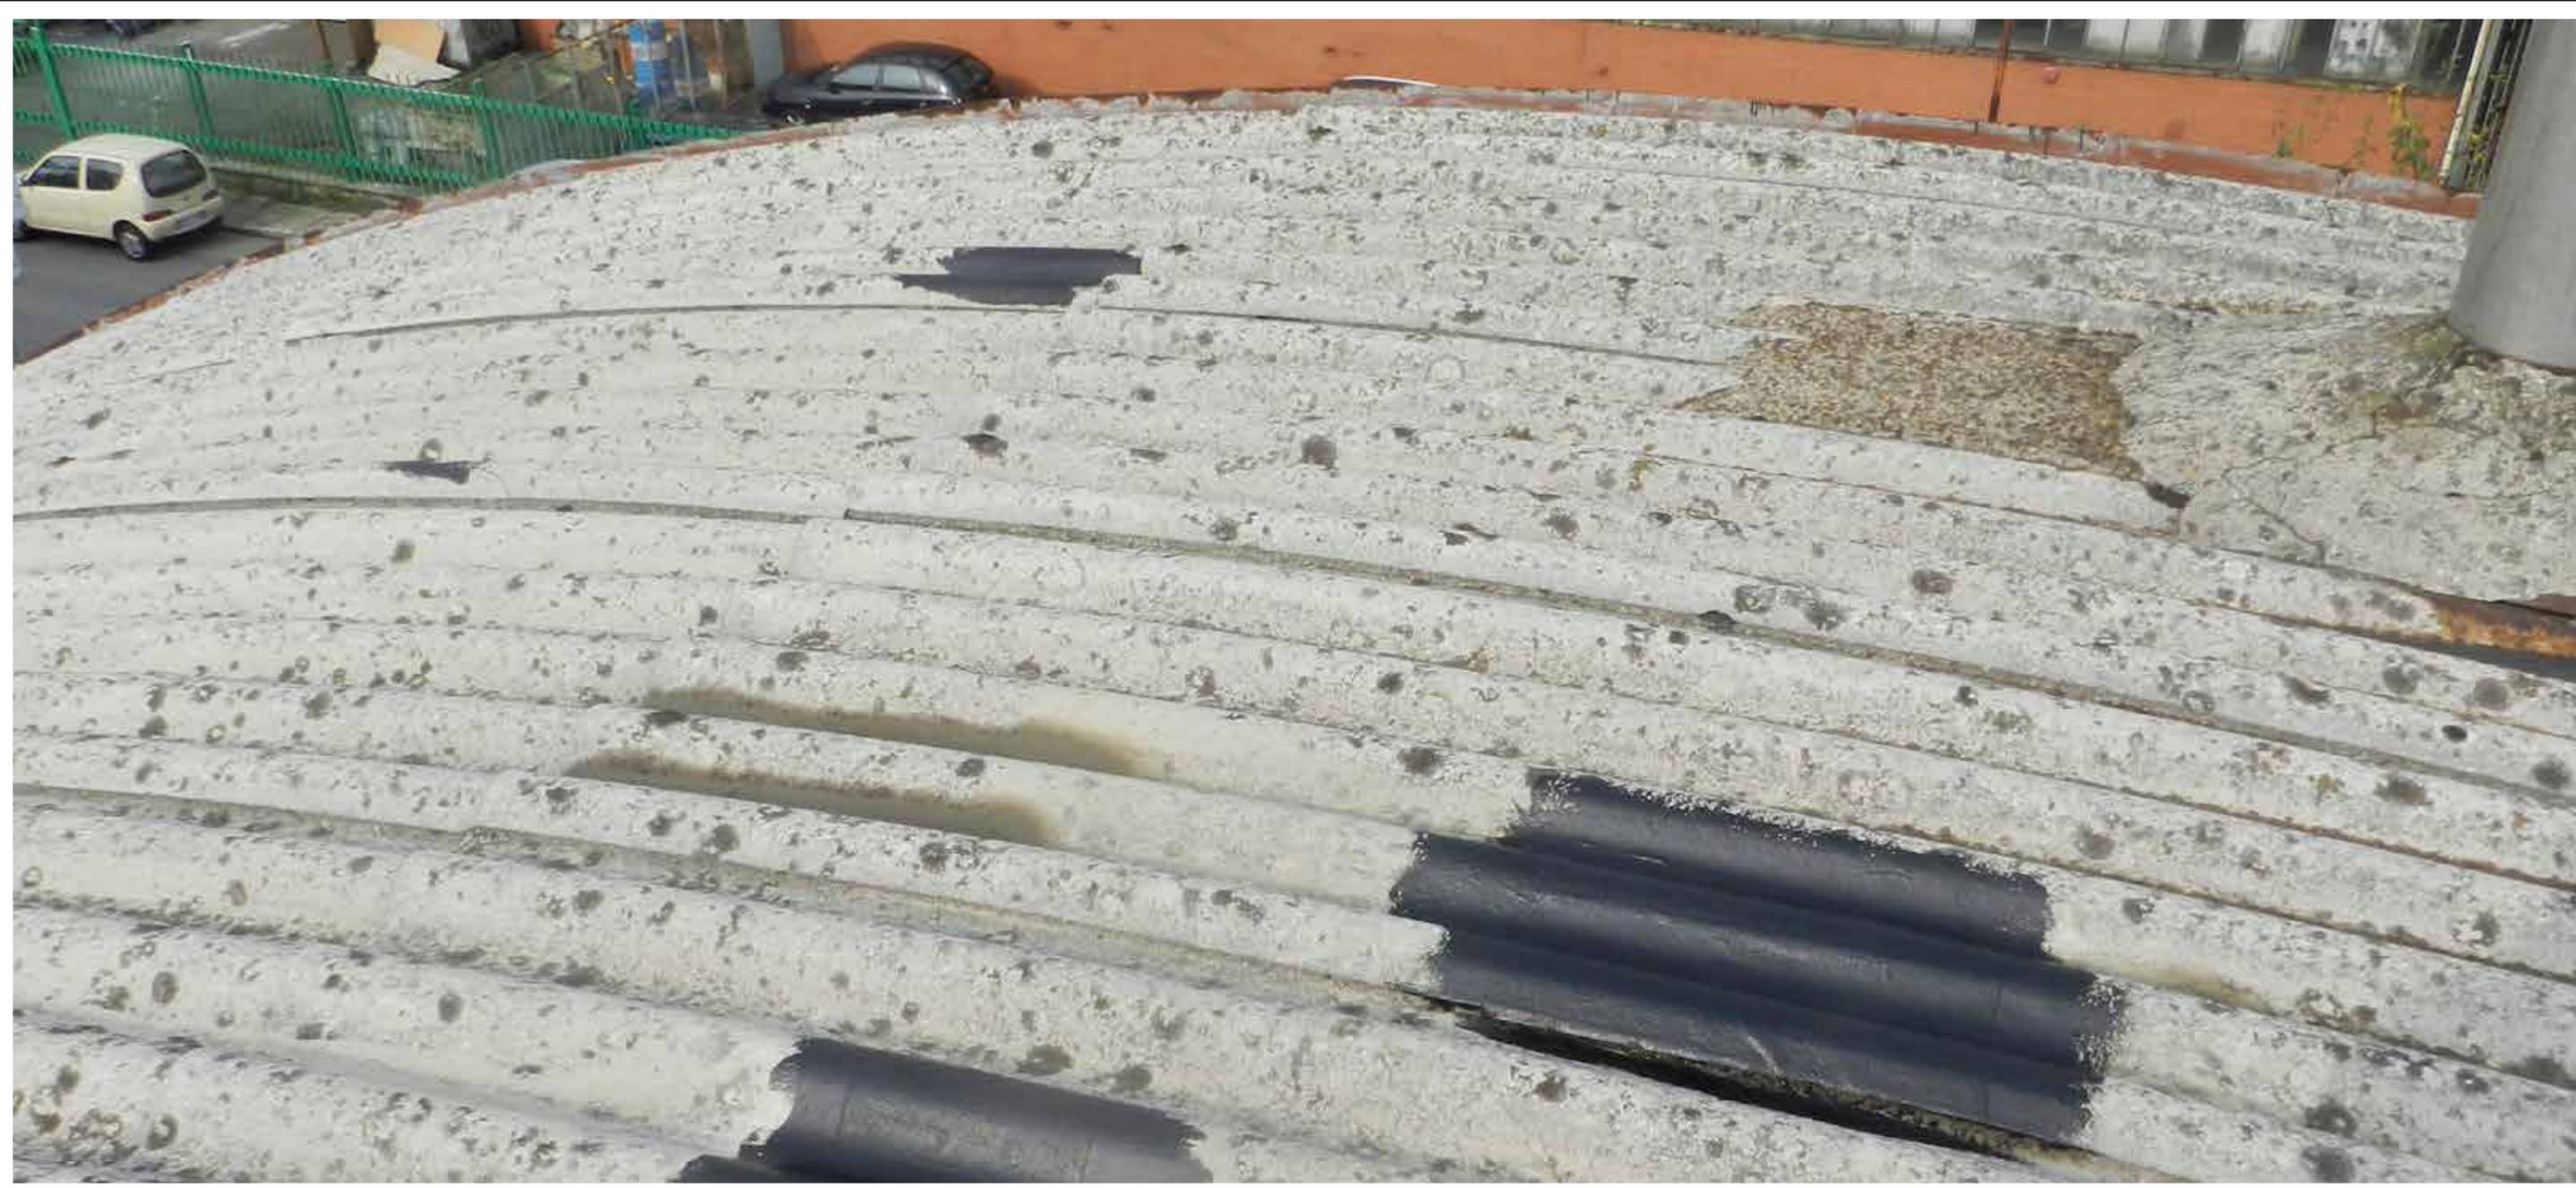
**Aspetto della copertura in fibro-cemento dopo le riparazioni dei buchi causati dalla grandine .
Nel caso si voglia trattare tutto il tetto con *ElastiK* per aumentarne la sua durata e per garantirne la perfetta impermeabilizzazione negli anni , bisogna pulire bene la superficie con idropulitrice ad alta pressione e poi stendere con pennello , rullo o a spruzzo due mani di *ElastiK* applicate ad almeno 24 ore una dall'altra con un consumo totale in due mani di circa 1 kg/m² .**
