Riparazioni di saldature o di fessure su guaine bituminose realizzato con *ElastiK* e *Supporto Antifessura*

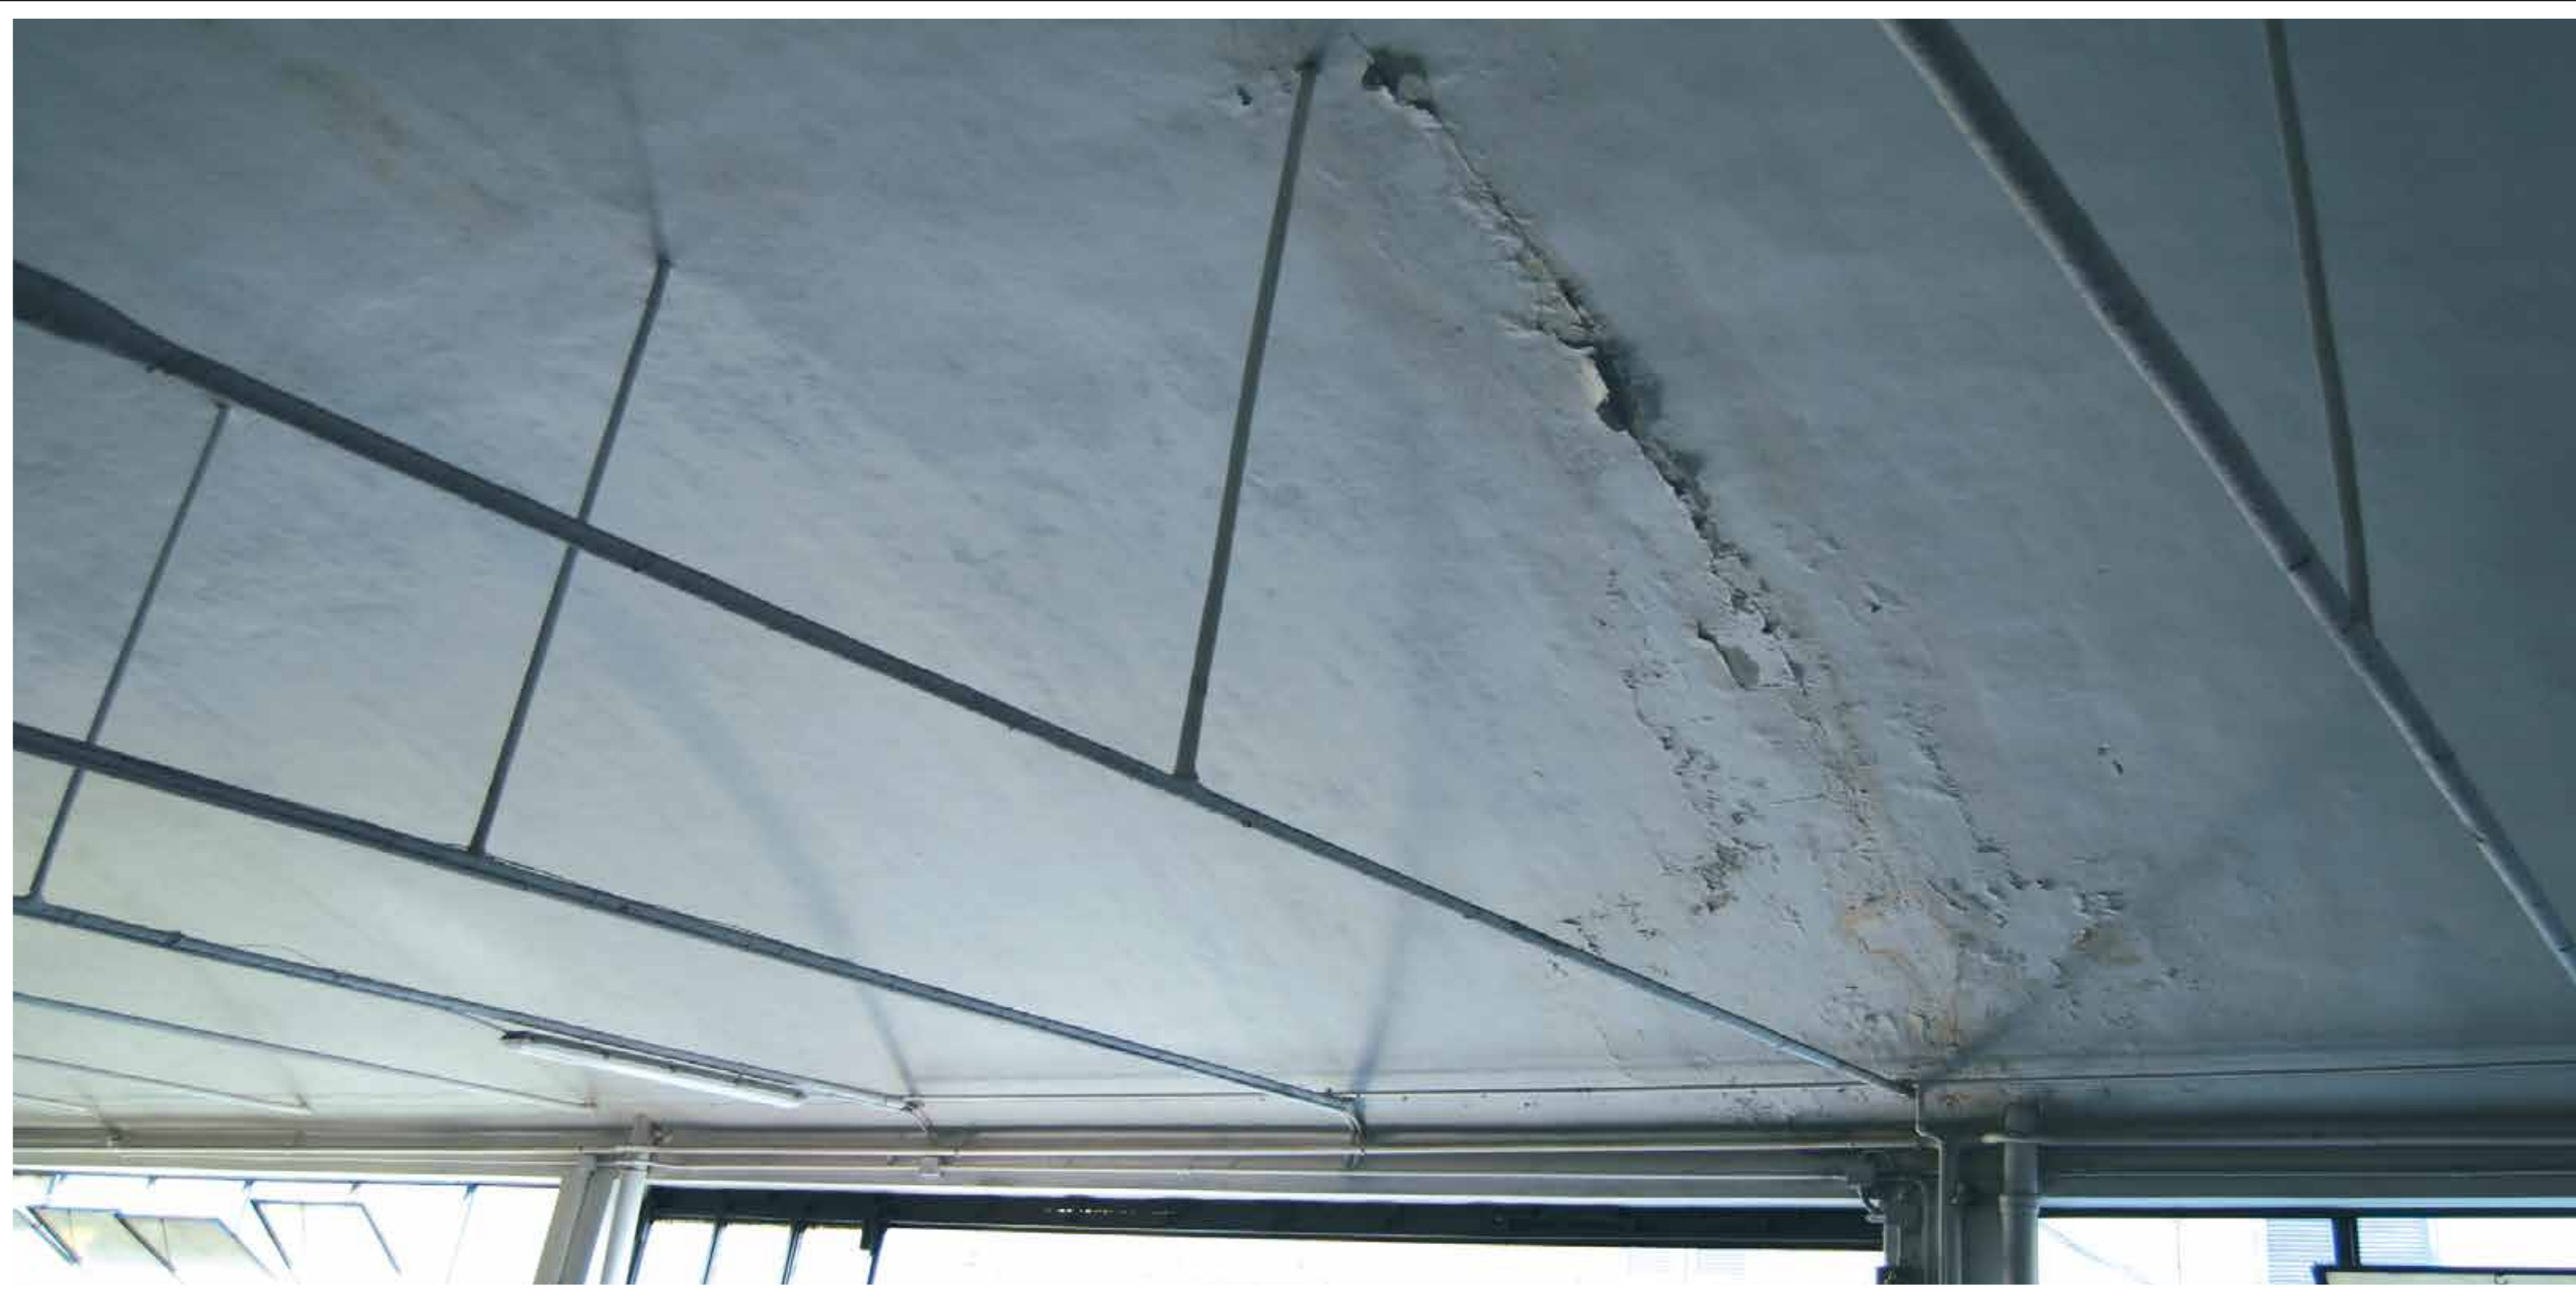
Il danno immediato e subito visibile causato dalle infiltrazioni di acqua è il distacco della vernice dal soffitto , ma a lungo andare queste infiltrazioni causano un danneggiamento delle strutture portanti che possono portare anche al crollo dell'intera struttura

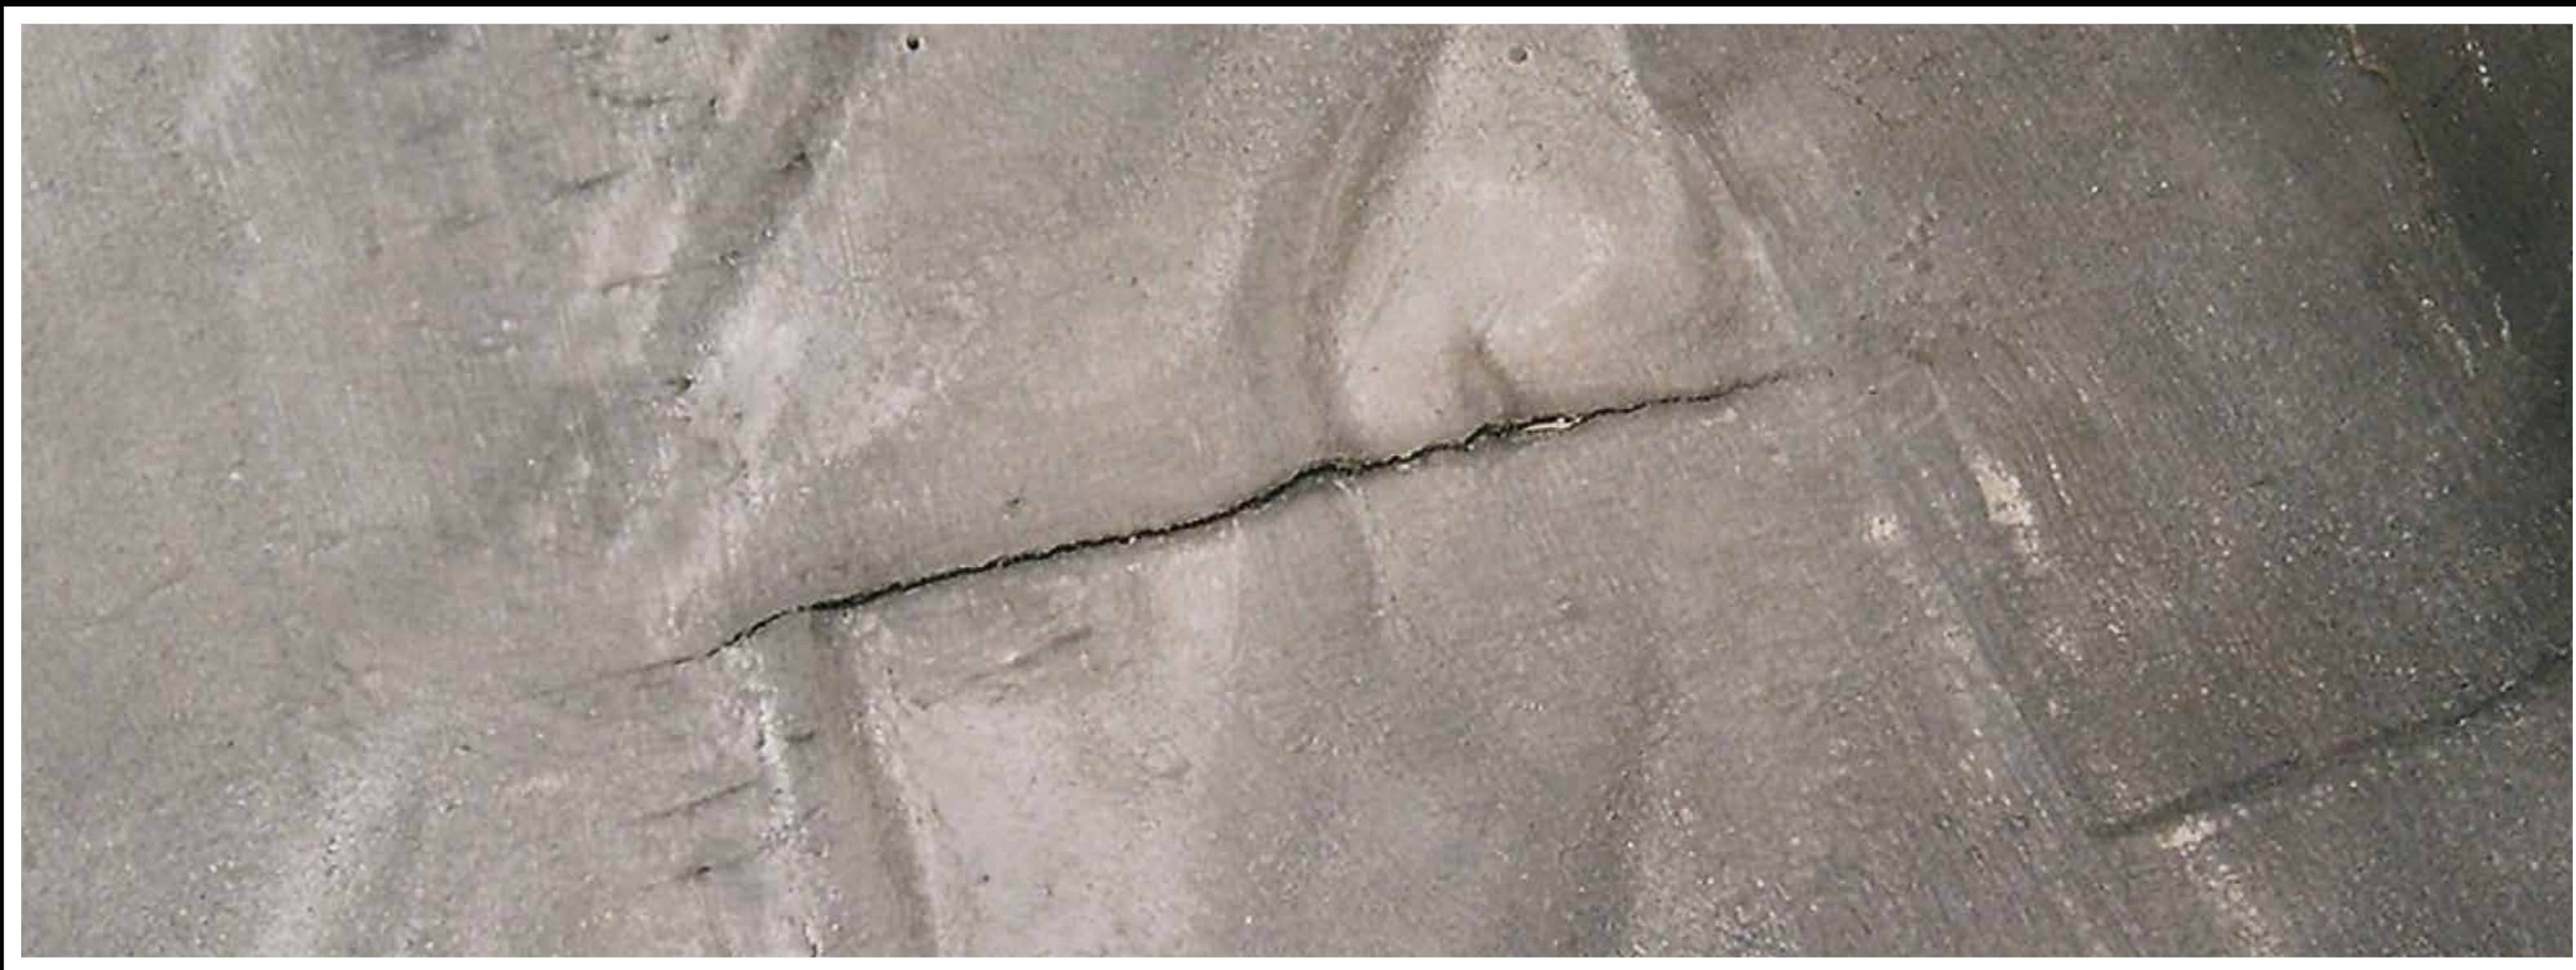
Esempio di riparazione di una saldatura fra due teli di guaina bituminosa

**Tipico distacco della saldatura fra due teli di guaina bituminosa in rotoli
che causa infiltrazioni di acqua nella soletta e nei relativi locali sottostanti**

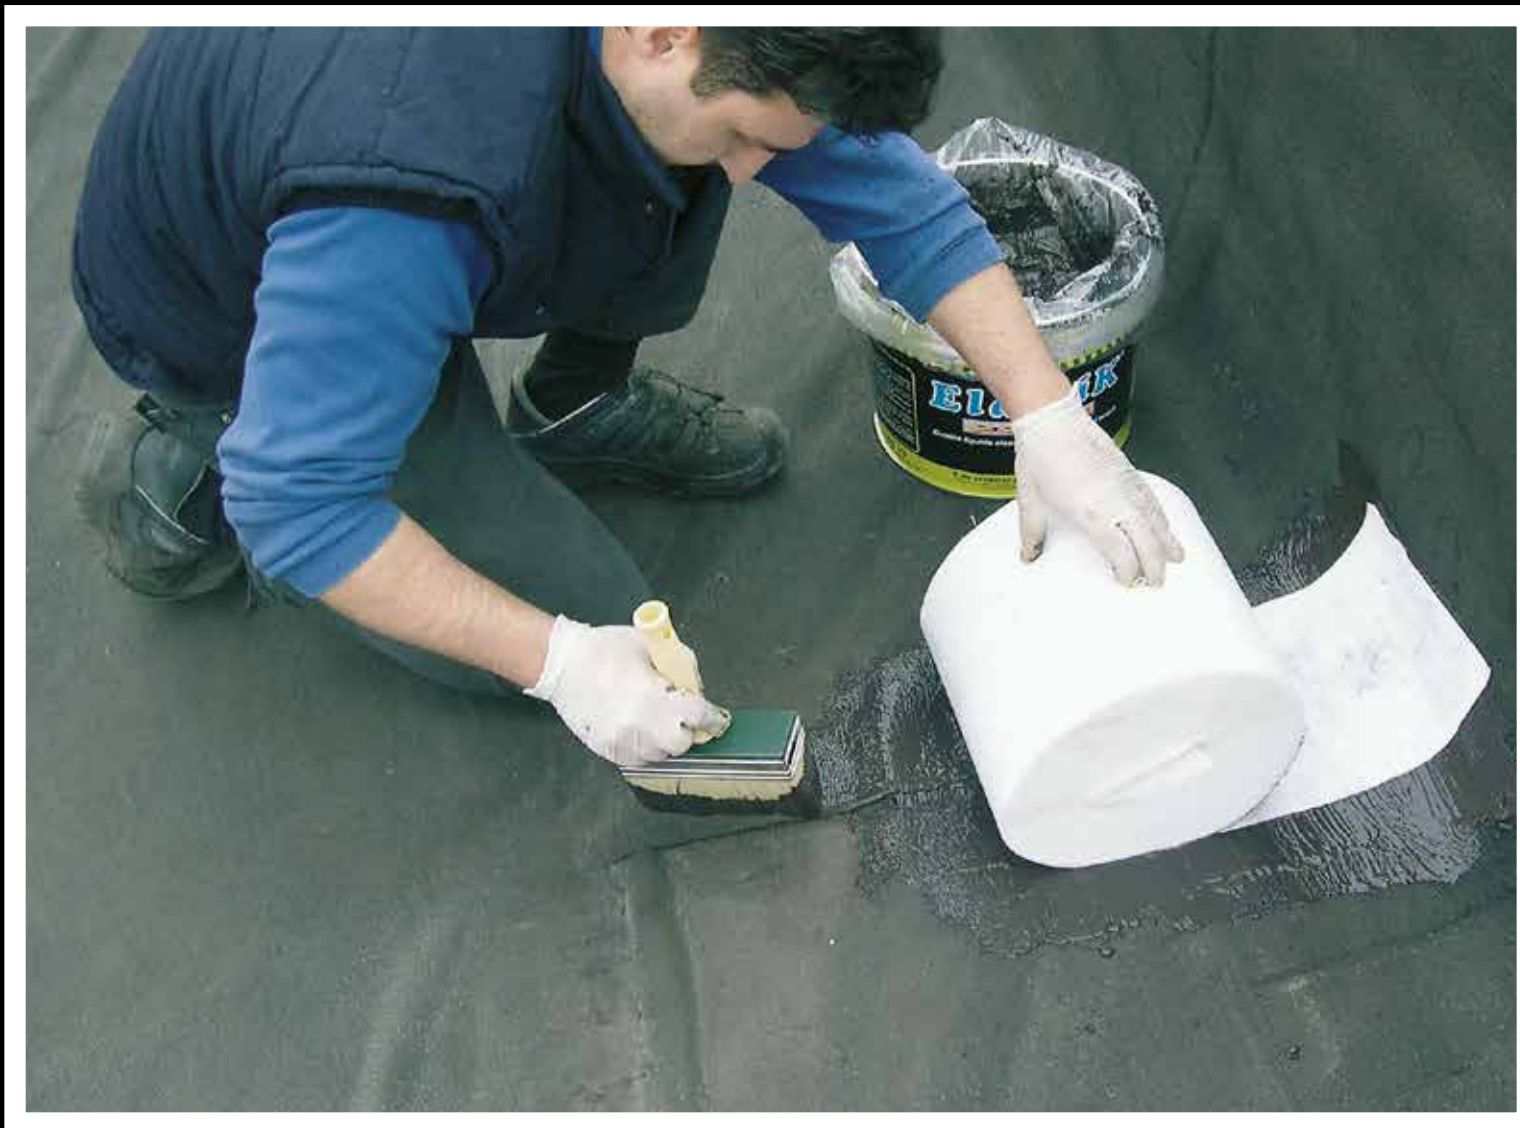
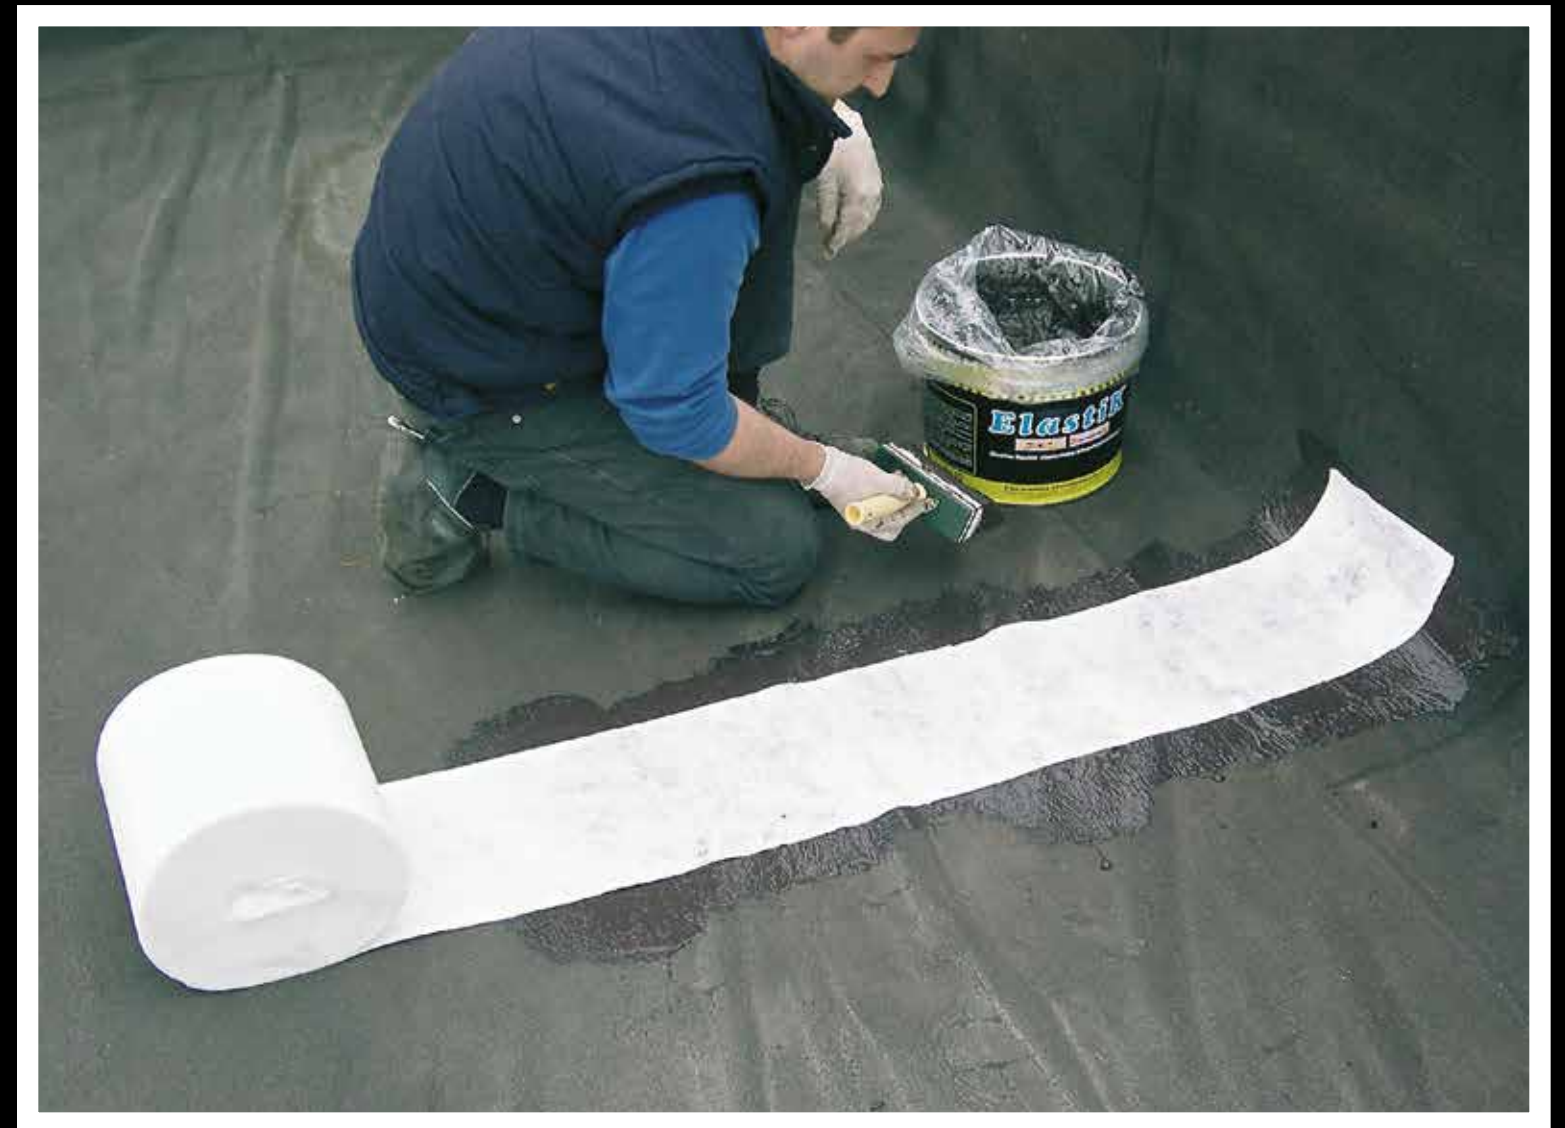
Incollare con l'*Elastik* il Supporto Antifessura (tessuto non tessuto di poliestere da 150 g/m² usando il rotolo da 25 cm di larghezza) **nel centro della saldatura da riparare**

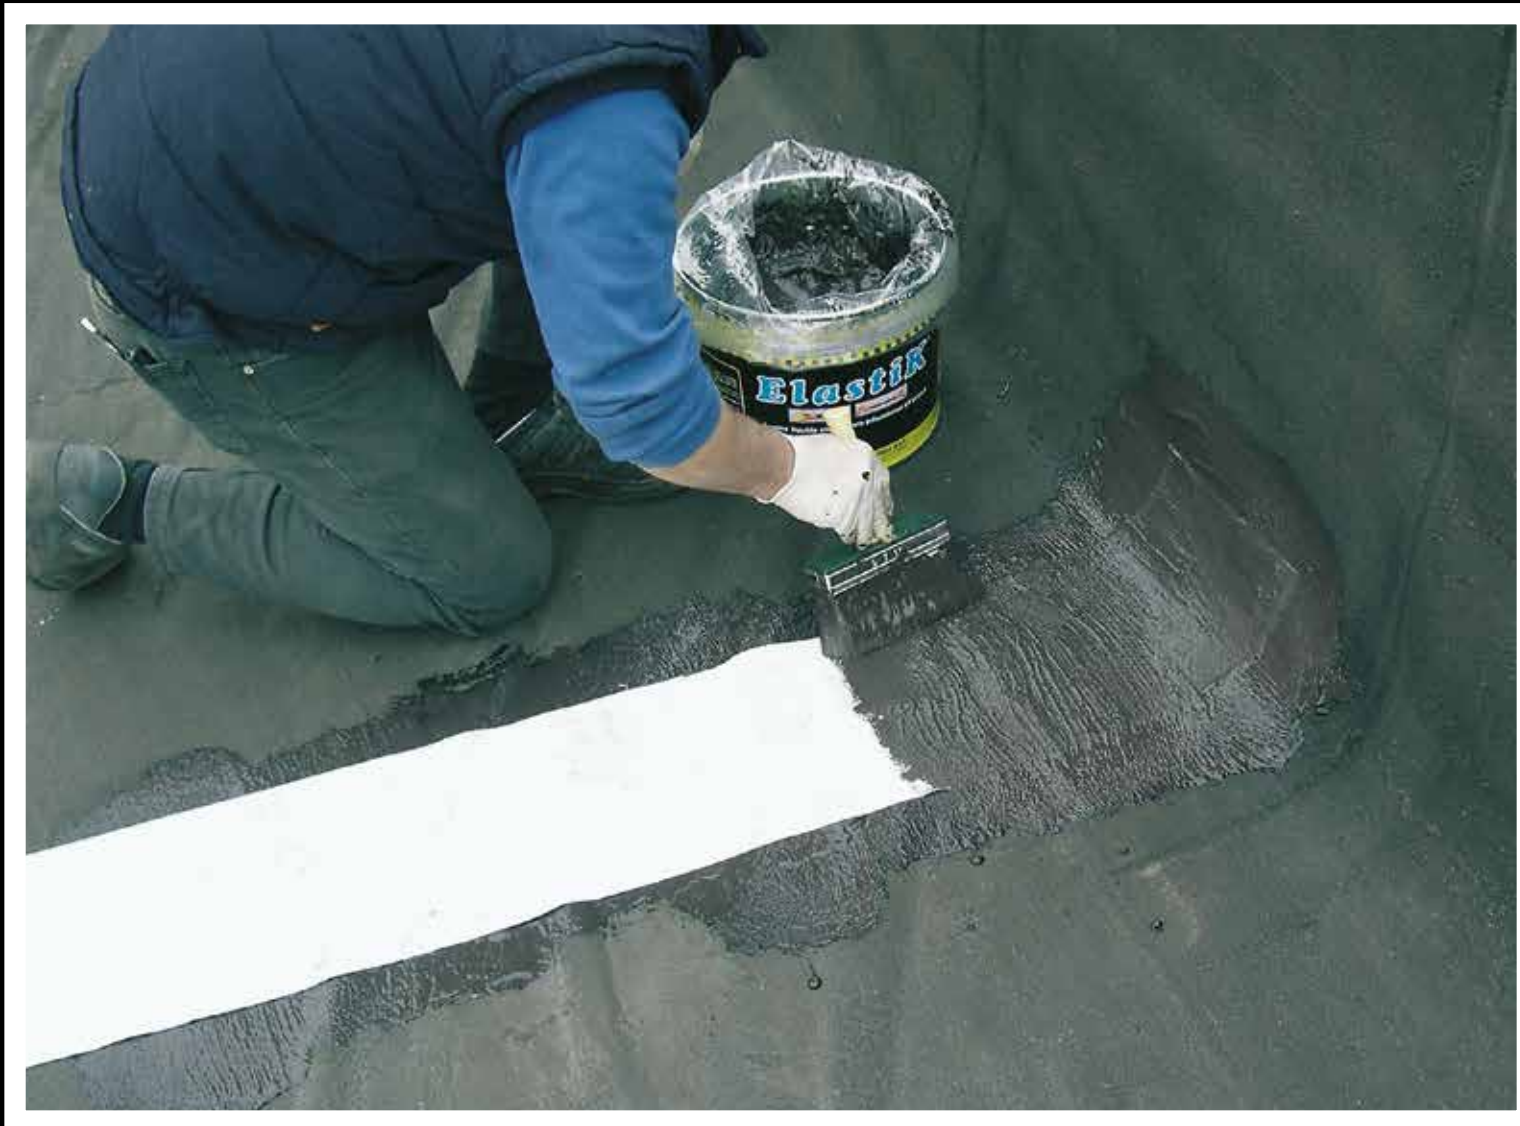
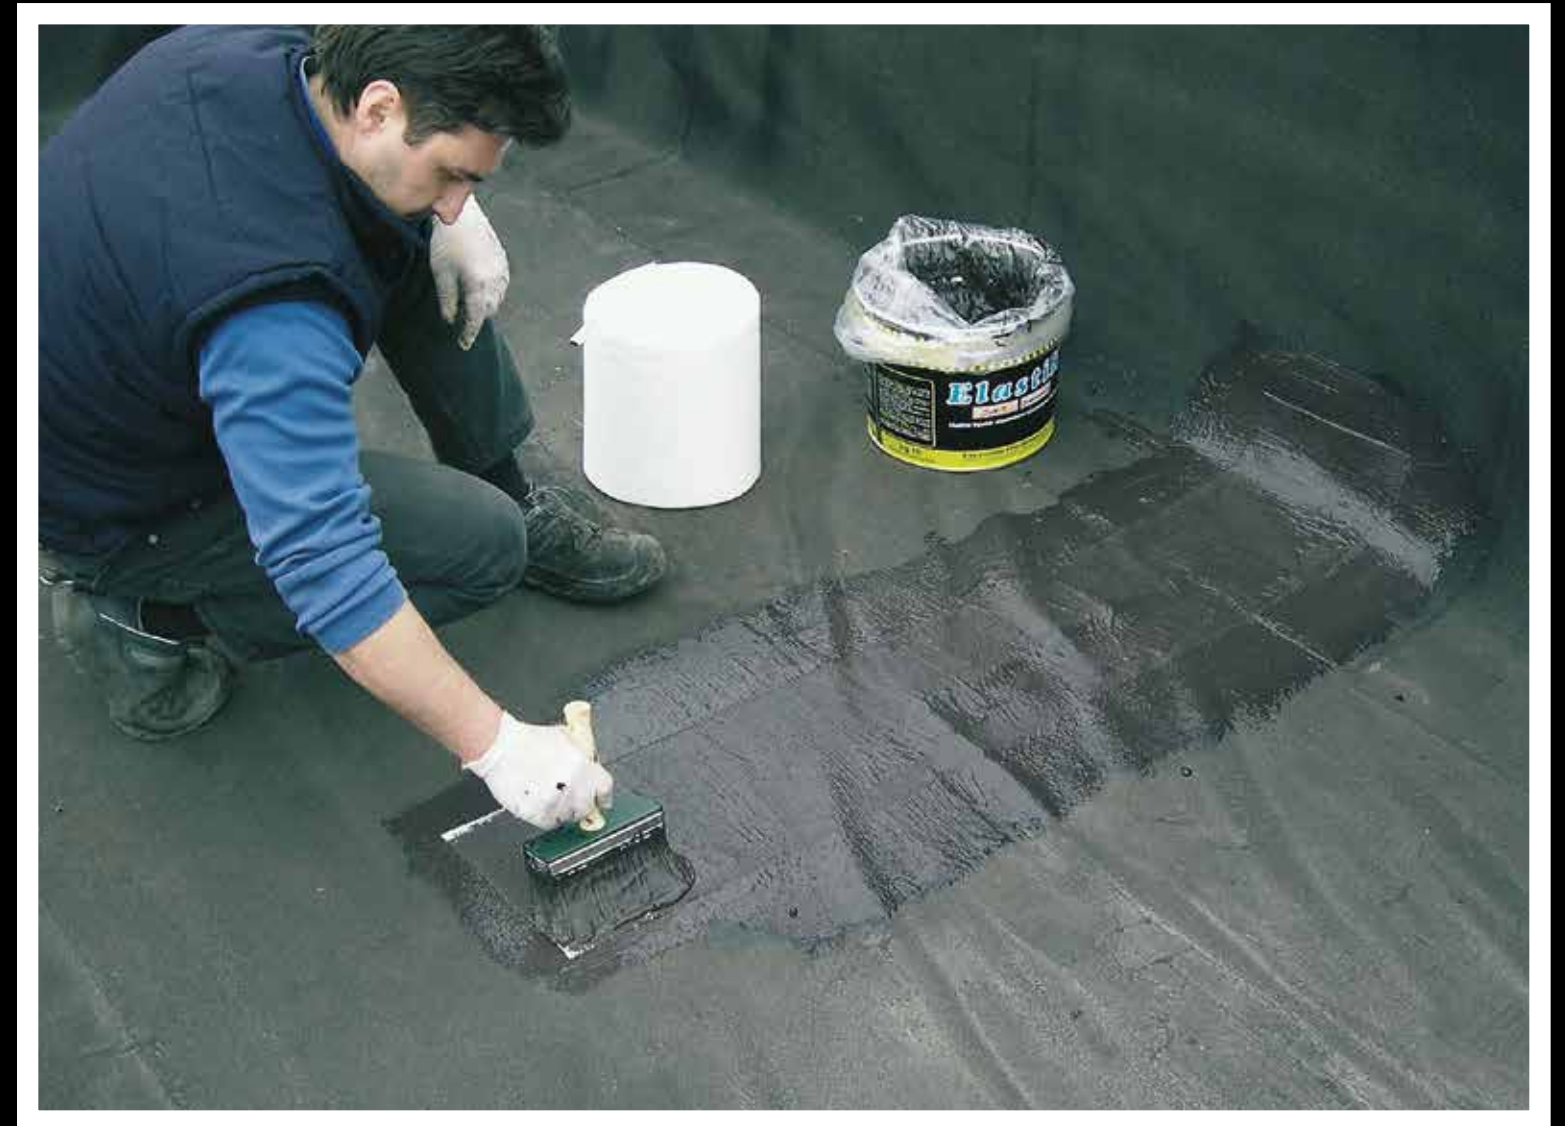
Verniciare con la prima mano di *ElastiK* il *Supporto Antifessura* fino a completa saturazione del suo spessore e dopo almeno 24 ore dare la seconda mano
